Ajoneuvotarkastuksen vauriohinnoittelun työohje

Metropolia Ammattikorkeakoulu

Insinöörityö

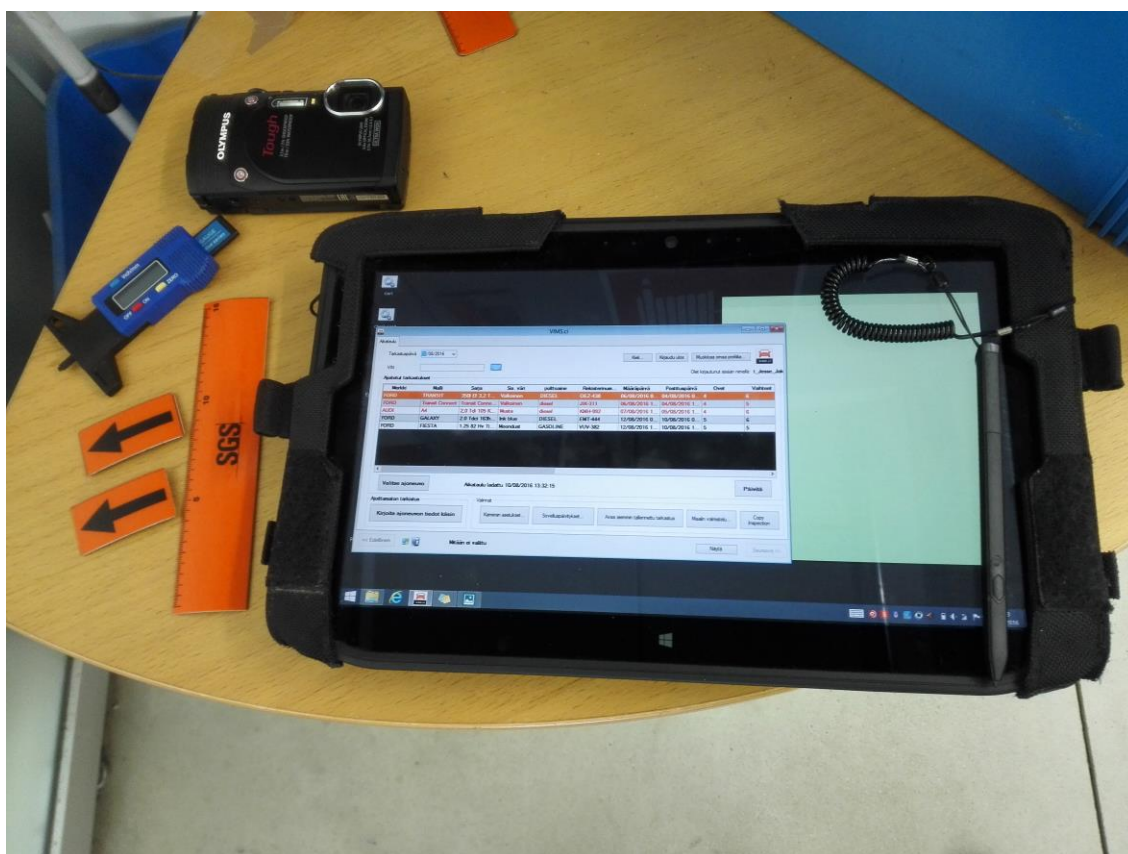
Kuva 1. Tarkastajan työvälineet

Tarkastus suoritetaan kannettavalla tablet-tietokoneella ja siinä käytettävällä SGS:n suunnittelemalla VIMS-ohjelmalla. VIMS tulee sanoista Vehicle Inspection Management System. Urasyvyyden mittauksessa käytetään digitaalista urasyvyysmittaria ja valokuvauksessa kameraa sekä magneettisia merkintänuolia ja mittaa (kuva 1).
